“LE HIŠKE (CAPANNE IN PIETRA A SECCO) PRESSO IL PAESE DI BASOVIZZA” Visita con Vojko Ražem

Domenica 5 novembre 2017, alle ore 10.00, ci siamo ritrovati con Vojko Ražem a Basovizza, vicino allo stagno, per l'escursione “Le hiške (capanne in pietra a secco) presso il paese di Basovizza”.

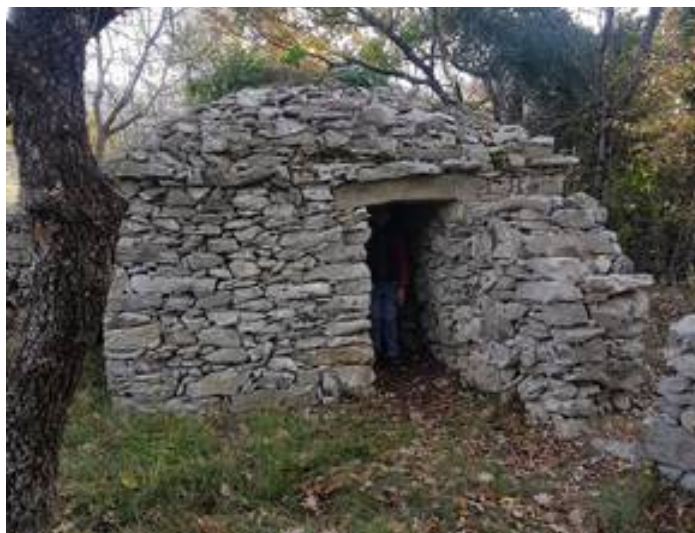
A sinistra, la prima hiška visitata, ricostruita nel 2013, in località Dula su terreno della famiglia Šajsnikova.

La seconda hiška, più piccola, ricostruita nel 2012 sull'angolo di due muretti a secco che fanno da mura perimetrali di due lati della casetta.

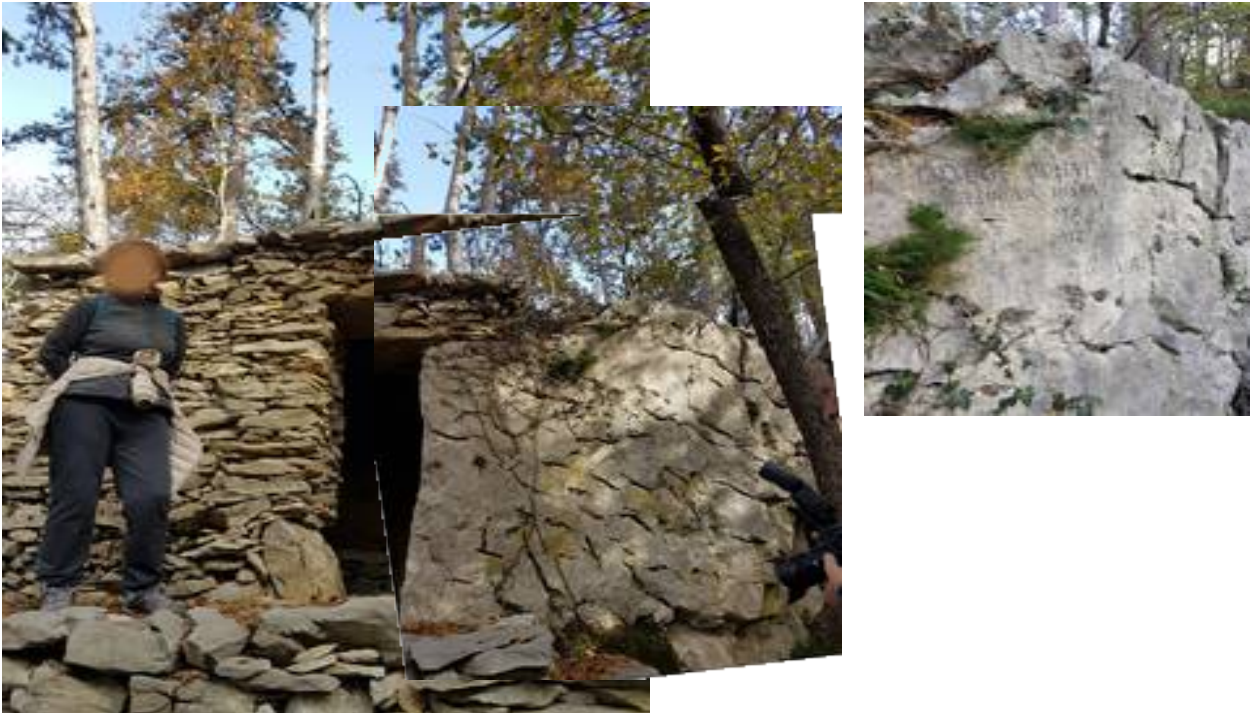
La Ježinova hiška a Dolegne dolina, ricostruita nel maggio 2012, ha il muro perimetrale costruito da una parete di roccia naturale.

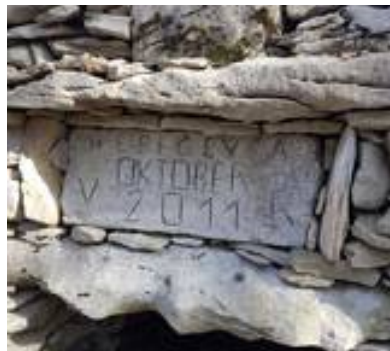
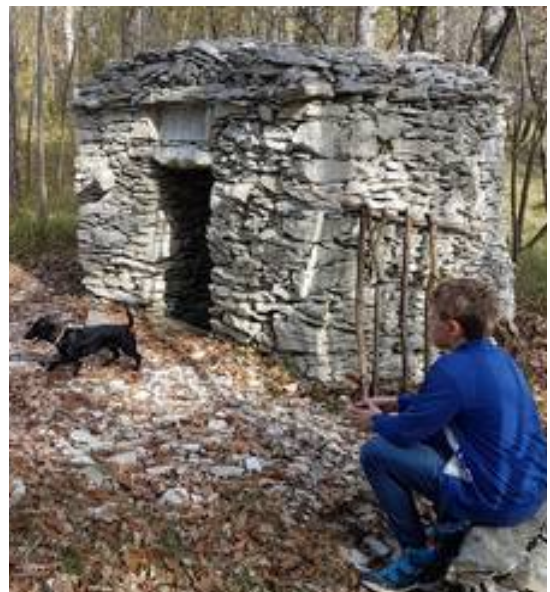
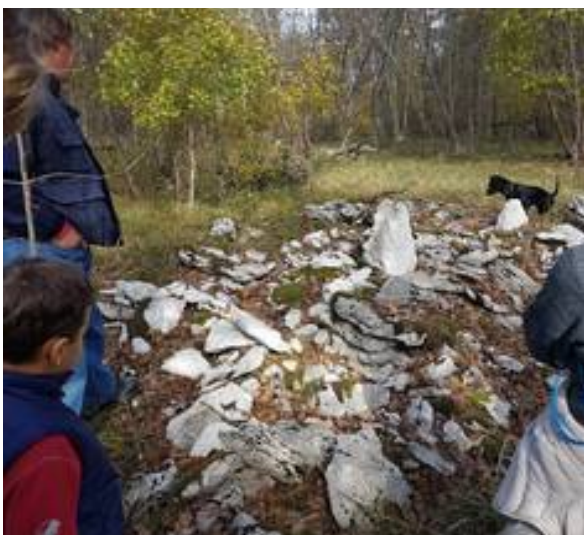
Un'altra tipologia di hiška che abbiamo visto è quella isolata. Il nome di questa hiška è messo sopra l'architrave

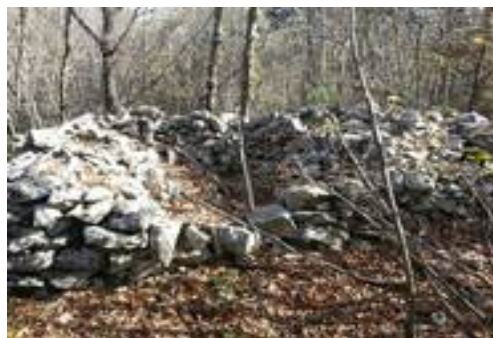
Arriviamo all'hiška Nameji, anch'essa isolata, ricostruita da Vojko nel 2011. Vicino si nota un cumulo di pietre. E' il frutto dello spietramento dei campi circostanti: ai lati sono stati messi i massi di dimensioni maggiori, a formare un muro a secco. In mezzo quelli più piccoli. Questi cumuli di pietre sono chiamati groumasi.

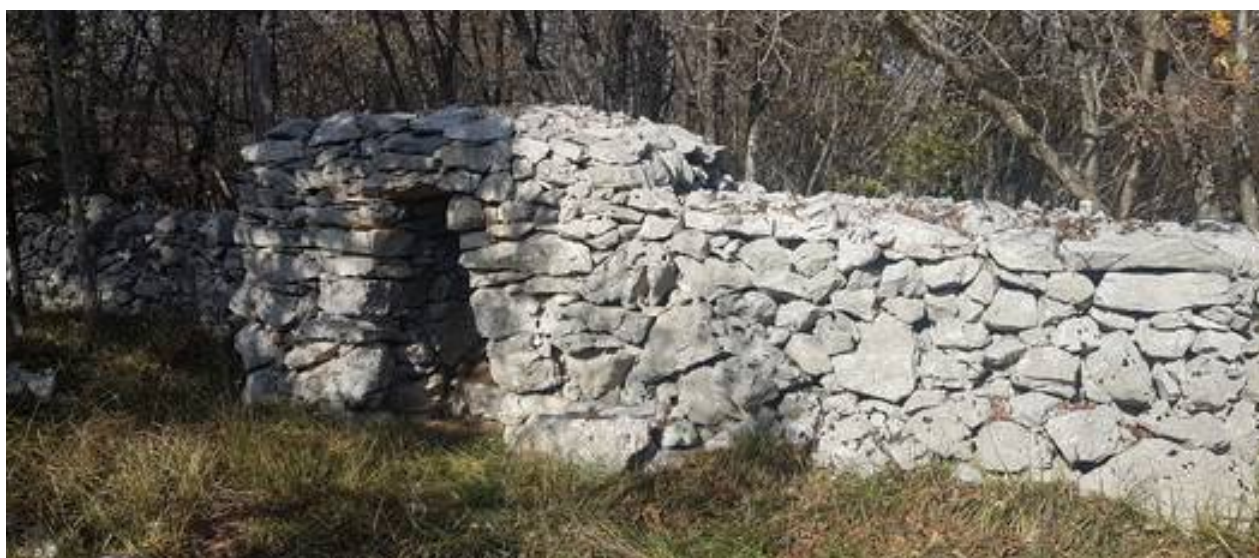
Andiamo poi a vedere altre due piccole hiške isolate, ricostruite nell'agosto del 2012 e del 2013 ai quali segue la piccola Frlinova hiška, quasi inglobata in un muretto carsico e ricostruita nel 2013. L'apertura è a sud, il sole entra nel piccolo spazio, che diventa un ricovero temporaneo protetto dal vento.

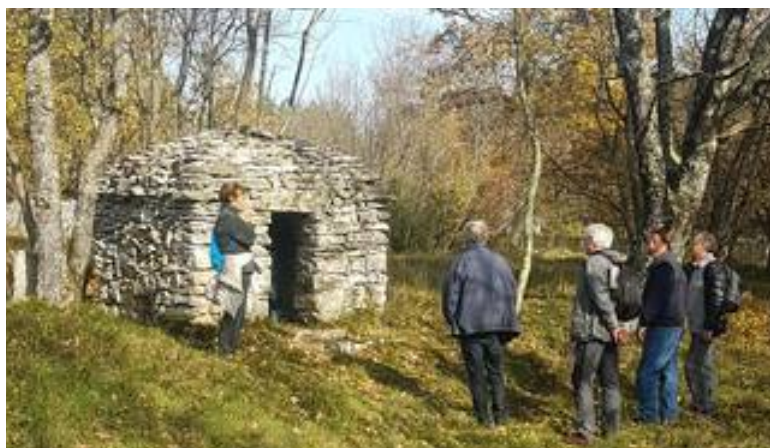
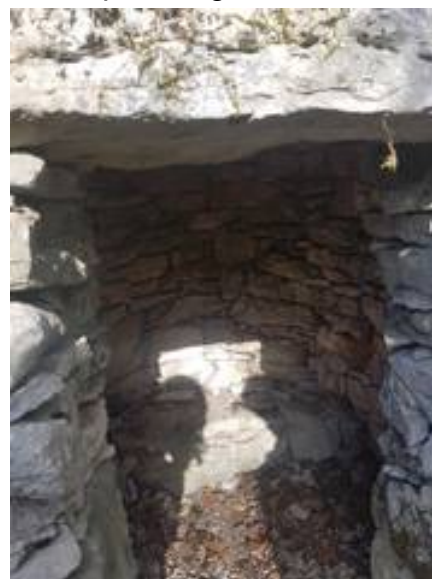
Quindi andiamo a vedere altre due hiške accostate ai muretti a secco, ricostruite nel 2011 e nel 2012 e la Šuščeva hiška, ricostruita nel 2012. La pianta è quadrangolare esternamente, mentre internamente è circolare.

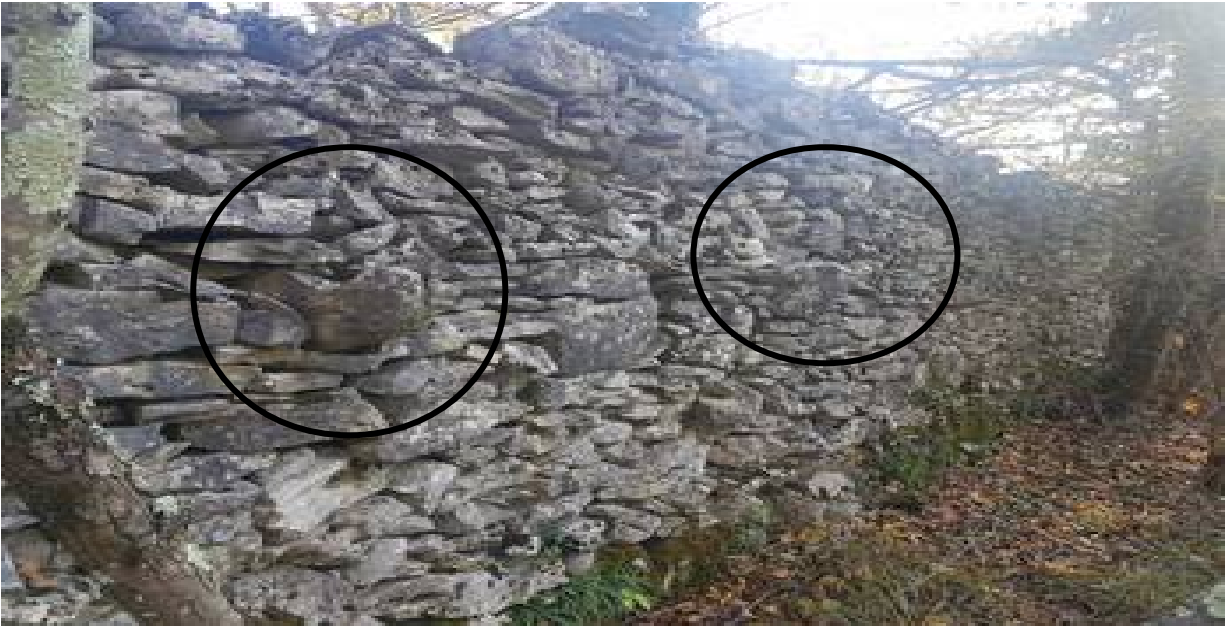
Poco distante, prima di andare a vedere l'ultima hiška della giornata, la piccola Bruonva hiška, inglobata nel muretto a secco circostante, osserviamo un imponente muro a secco.

Presenta delle pietre sporgenti: sono degli antichi agganci per le viti, che lì riuscivano a crescere protette dal vento.
