“LE HIŠKE (CAPANNE IN PIETRA A SECCO) PRESSO IL PAESE DI BASOVIZZA” Visita con Vojko Ražem

Domenica 5 novembre 2017, alle ore 10.00, ci siamo ritrovati con Vojko Ražem a Basovizza, vicino allo stagno, per l'escursione “Le hiške (capanne in pietra a secco) presso il paese di Basovizza”.

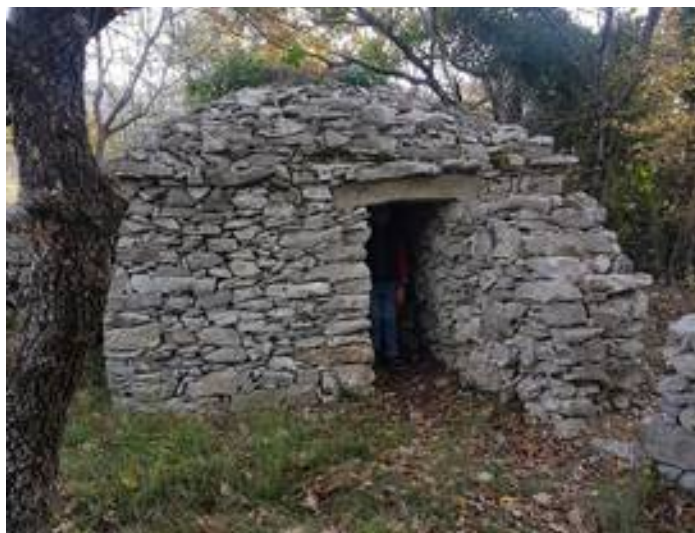
A sinistra, la prima hiška visitata, ricostruita nel 2013, in località Dula su terreno della famiglia Šajsnikova.

La seconda hiška, più piccola, ricostruita nel 2012 sull'angolo di due muretti a secco che fanno da mura perimetrali di due lati della casetta.

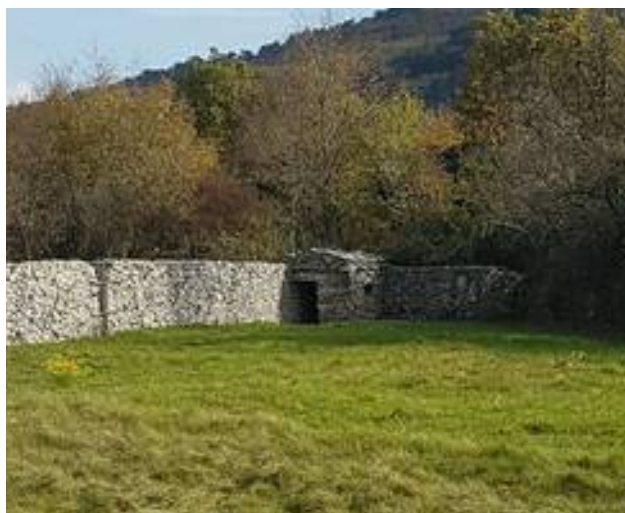
Vicino ad ogni casetta c'è una scritta con l'anno di ricostruzione, il toponimo della località, il nome della famiglia proprietaria del terreno e le iniziali di chi l'ha ricostruita.

Una particolarità di molte casette è quella di avere internamente forma tondeggiante mentre, viste dall'esterno, la forma è quadrata o rettangolare. All'interno c'è sempre una panca in pietra per sedersi e, spesso, una finestrella ed una nicchia.

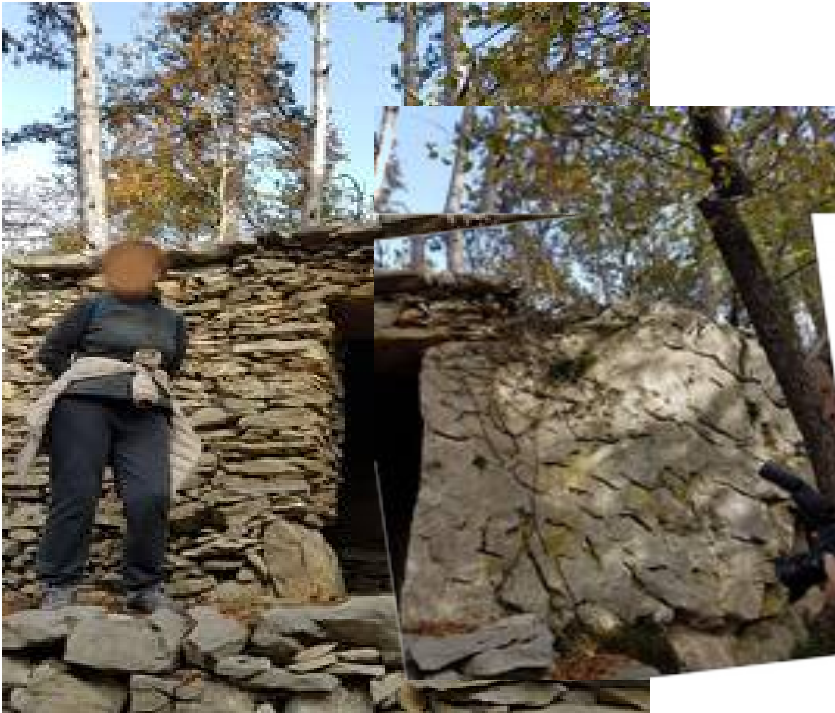
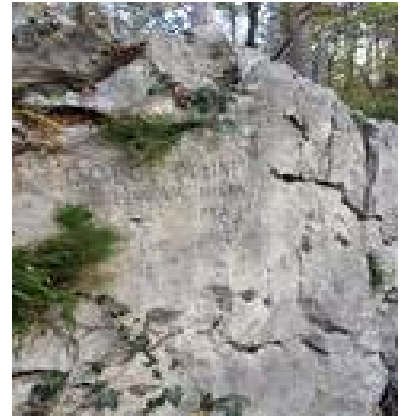
La Ježinova hiška a Dolegne dolina, ricostruita nel maggio 2012, ha il muro perimetrale costruito da una parete di roccia naturale.

Un'altra tipologia di hiška che abbiamo visto è quella isolata. Il nome di questa hiška è messo sopra l'architrave

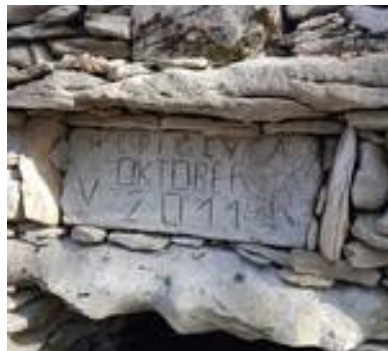
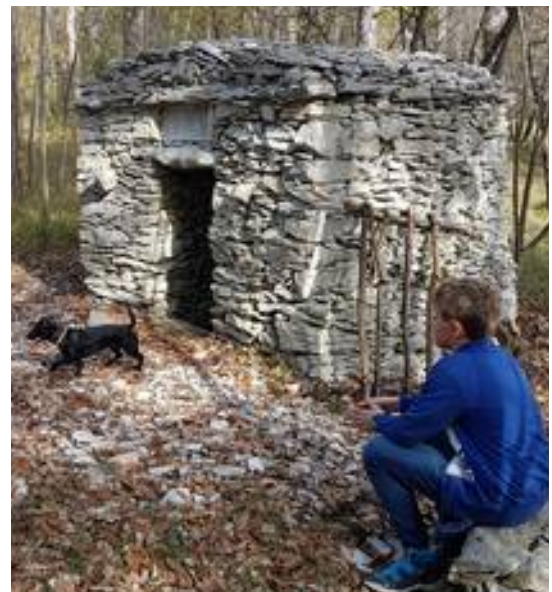
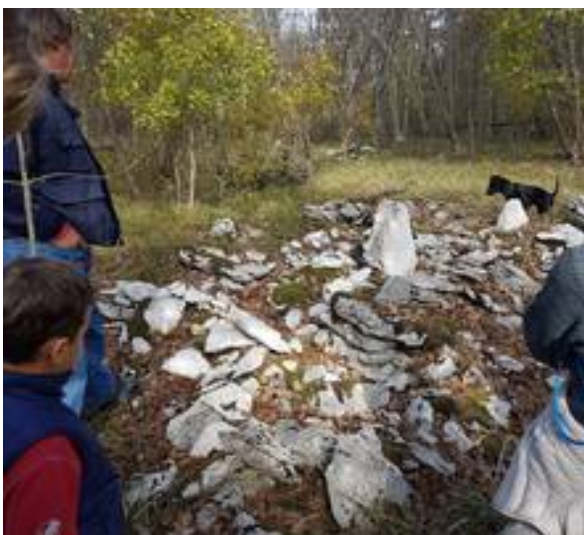
Il sentiero passa attraverso un cumulo di pietre. "E' una hiška crollata" ci spiega Vojko. Proviamo tutti un senso di tristezza per un bene distrutto, che stiamo imparando a conoscere e di cui capiamo l'importanza culturale per il territorio.

Arriviamo all'hiška Nameji, anch'essa isolata, ricostruita da Vojko nel 2011. Vicino si nota un cumulo di pietre. E' il frutto dello spietramento dei campi circostanti: ai lati sono stati messi i massi di dimensioni maggiori, a formare un muro a secco. In mezzo quelli più piccoli. Questi cumuli di pietre sono chiamati groumasi.

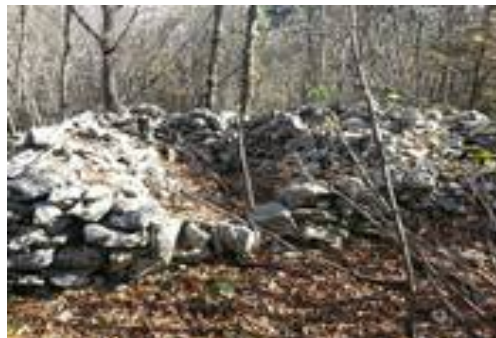
Andiamo poi a vedere altre due piccole hiške isolate, ricostruite nell'agosto del 2012 e del 2013 ai quali segue la piccola Frinova hiška, quasi inglobata in un muretto carsico e ricostruita nel 2013. L'apertura è a sud, il sole entra nel piccolo spazio, che diventa un ricovero temporaneo protetto dal vento.

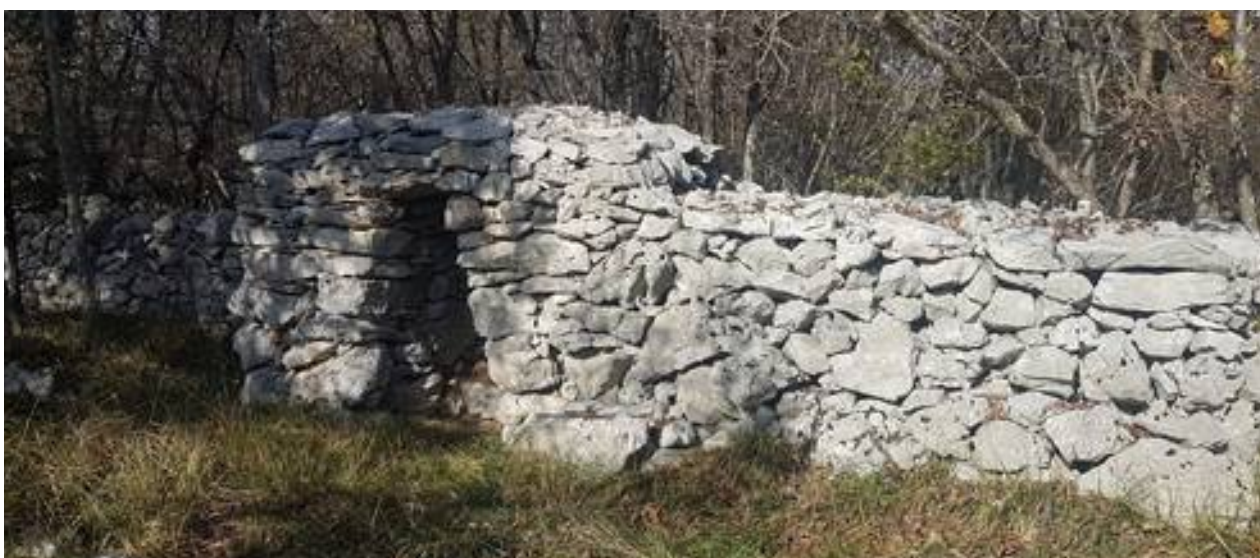
Quindi andiamo a vedere altre due hiške accostate ai muretti a secco, ricostruite nel 2011 e nel 2012 e la Šuščeva hiška, ricostruita nel 2012. La pianta è quadrangolare esternamente, mentre internamente è circolare.

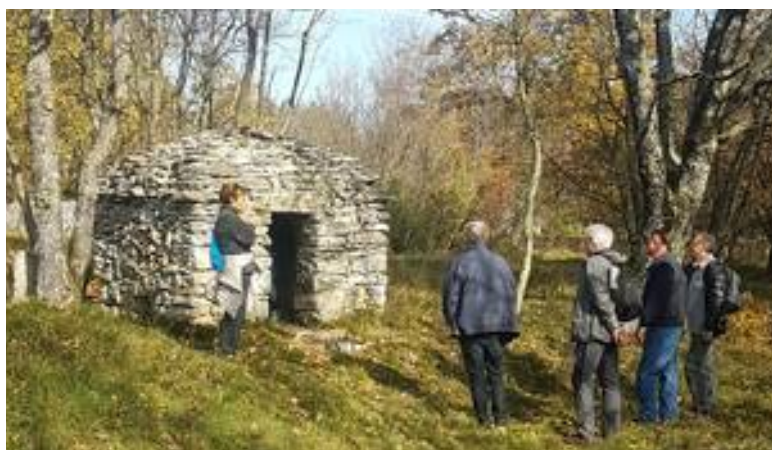
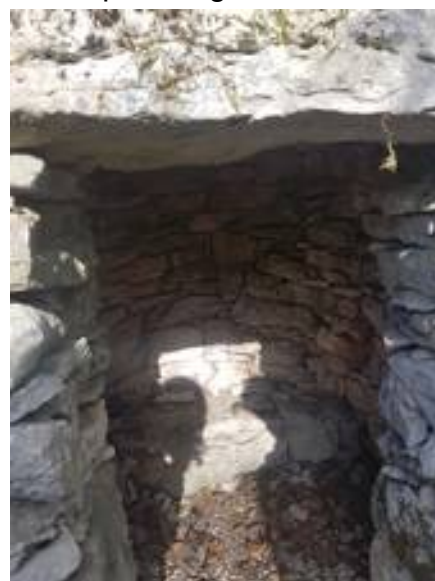
Poco distante, prima di andare a vedere l'ultima hiška della giornata, la piccola Bruonva hiška, inglobata nel muretto a secco circostante, osserviamo un imponente muro a secco.

Presenta delle pietre sporgenti: sono degli antichi agganci per le viti, che lì riuscivano a crescere protette dal vento.
